original article | UDC 631.354.2 | doi: 10.31210/visnyk2021.01.37

STUDYING THE RELIABILITY OF HYDRAULIC SYSTEM ELEMENTS OF GRAIN COMBINE HARVESTERS
*O. A. Burlaka**

The article presents the results of scientific research on the main reasons for failure of KN 50.16.U1 pressure valve plunger and ways to restore it. The mechanism is used in the main hydraulic systems of “Nyva-effect”, “Don-680” “Don-680M” brands of grain combine harvesters, and also grain combine harvesters of “Don”, “Vector” and “Acros” series. The chosen topic is relevant because in most cases, the consequence of the failure of KN 50.16.U1 is a complete failure of the main hydraulic system, or partial failure of its components with a significant operation slowdown of the of the hydraulic system cylinders. Moreover, an emergency case is the valve plunger seizing in the intermediate position. This case is usually accompanied by ruptures of high-pressure pipelines, ruptures or failure due to the formation of internal leaks of gear pumps such as NSh-32, NSh-28. Even being able to operate, but technologically incorrectly adjusted KN 50.16.U1 valve leads to accelerated wear of other elements of the combine main hydrauli

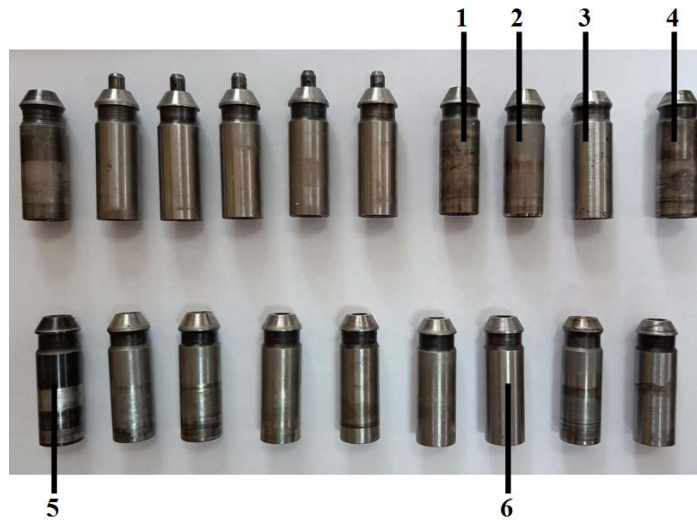
Рис. 3. Зразки плунжерів для досліджень

Позначки: 1 – плунжер з явно вираженими слідами механічного та корозійного зносу; 2 – плунжер з явно вираженими слідами механічного зносу; 3 – плунжер з неякісно виготовленою робочою поверхнею; 4 – плунжер з явно вираженими слідами механічного, корозійного зносу та термічного перегріву гідросистеми; 5 – плунжер з явно вираженими слідами механічного зносу та термічного перегріву гідросистеми; 6 – плунжер без явних слідів зносу.

Дослідження проводили на понад, ніж 20 зразків плунжерів клапана КН 50.16 У1. (рис. 3).
